PRÁCTICA PROFESIONAL SUPERVISADA

PROYECTO: SUPERVIZACIÓN DE OBRA.

EMPRESA O INSTITUCIÓN: Construcciones y Servicios Andinos S.A. (C.Y.S.A.)

Complejo Juan B. Justo ubicado en Avenida Juan B. Justo 823 de Ciudad, Mendoza.

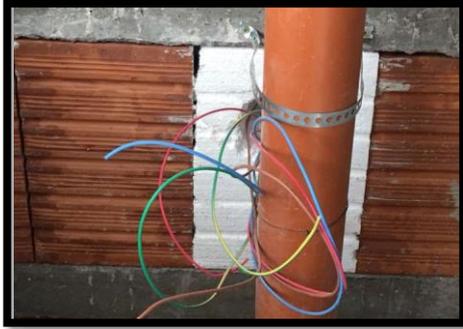
Uno de los inconvenientes encontrados a medida que se desarrolló la obra fue la intercepción de servicios, en este caso instalación eléctrica en conflicto a la instalación sanitaria, la cual se solucionó con el cambio de lugar de una de las bocas de eléctricas.

Imagen N° 26 Servicio eléctrico y sanitario en conflicto.

Otra solución fue el cambio de longitud de segmentos, que aumentan la distancia a las bocas eléctricas siempre respetando la pendiente óptima de cañerías de cloaca.

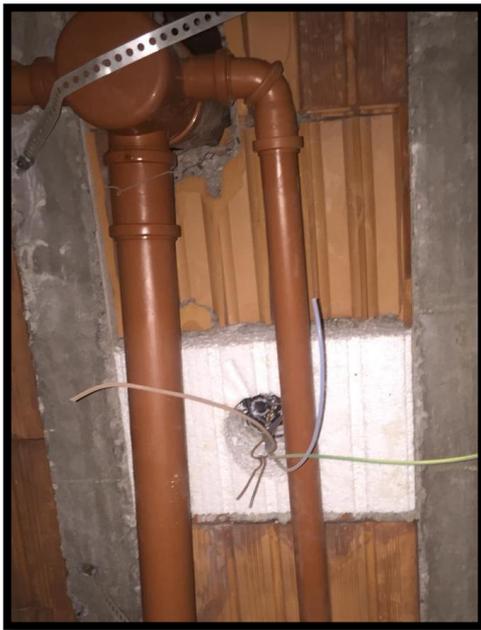
Imagen N° 27 intercepción de instalaciones

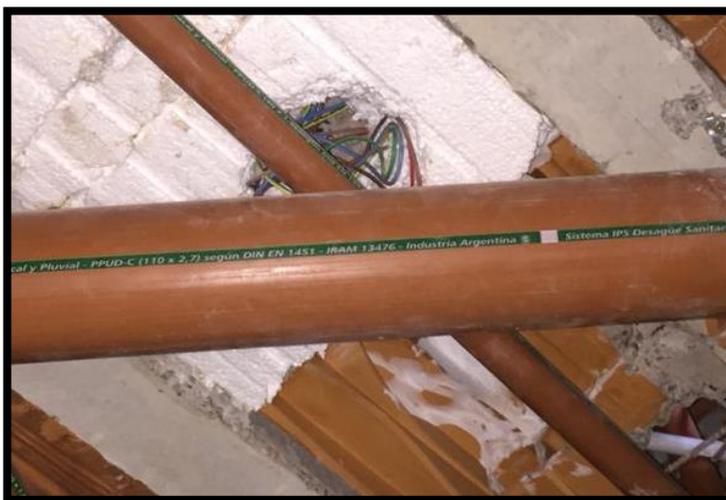
Imagen N° 28 intercepción se instalaciones

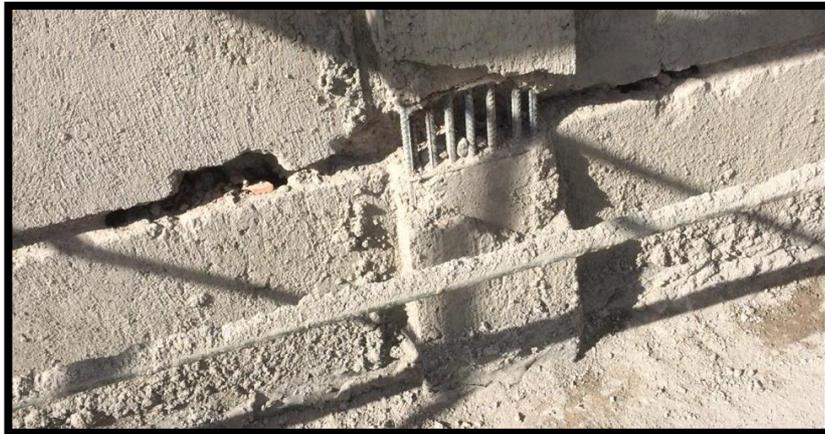
Otro inconveniente muy frecuente es el pase de cañerías de luz por elementos estructurales donde el encargado de la instalación eléctrica se concentraba en perforar los mismos.

Imagen N° 29 Columna afectada por pase de electricidad.

Para ello se optó por la detección temprana del recorrido de cada instalación y junto al encargado modificar el mismo.

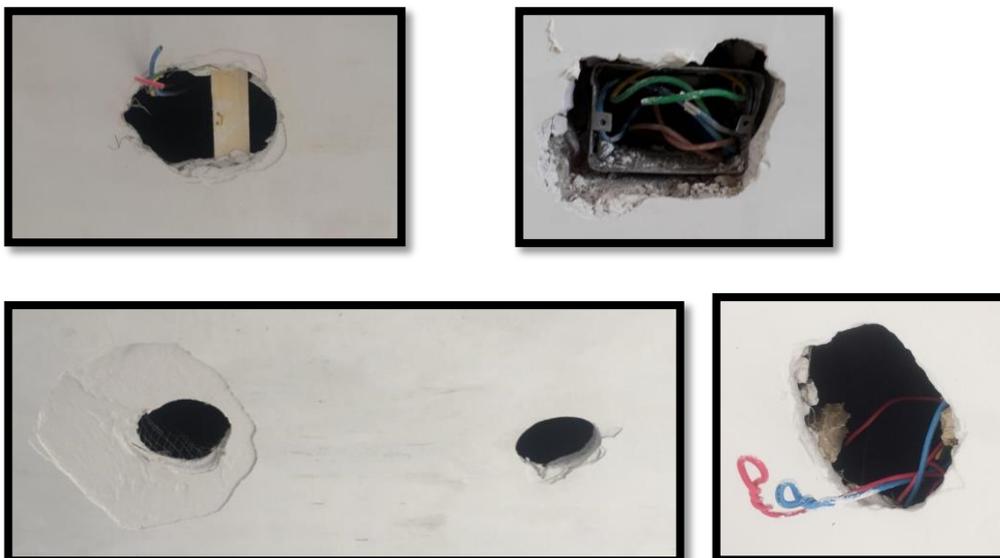
A su vez se observó al equipo de electricidad realizar gran cantidad de roturas y destrozos de los elementos a la hora de instalar cañerías y al abrir bocas en cielorraso suspendido de yeso, problema que no solo hace incrementar el gasto de material y mano de obra, sino perjudica el cronograma de obra ya que por tener que realizar la reparación no se puede avanzar con la tarea siguiente como aplicación de pintura ya que el yeso necesita 30 días para su curado.

Imagen N° 30 Bocas eléctricas mal ejecutadas

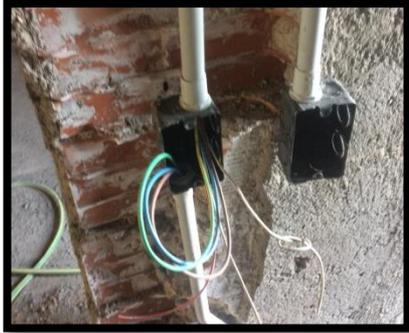
Imagen N° 31 Rotura de tabique de mampostería por colocación de instalación eléctrica.

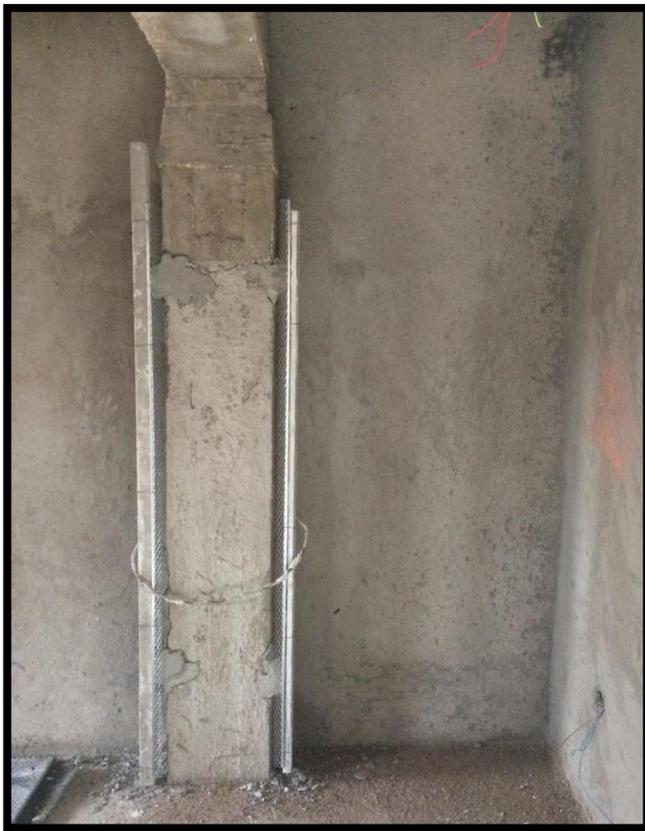
También cabe destacar la importancia de realizar pórticos con vigas y columnas con las mismas dimensiones, de lo contrario encontramos la terminación de yeso donde se tuvo que cargar la columna con 5cm de yeso de cada lado para igualar el ancho la columna opuesta.

Imagen N° 32 Columna de pórticos. Yeso aplicado 5cm.

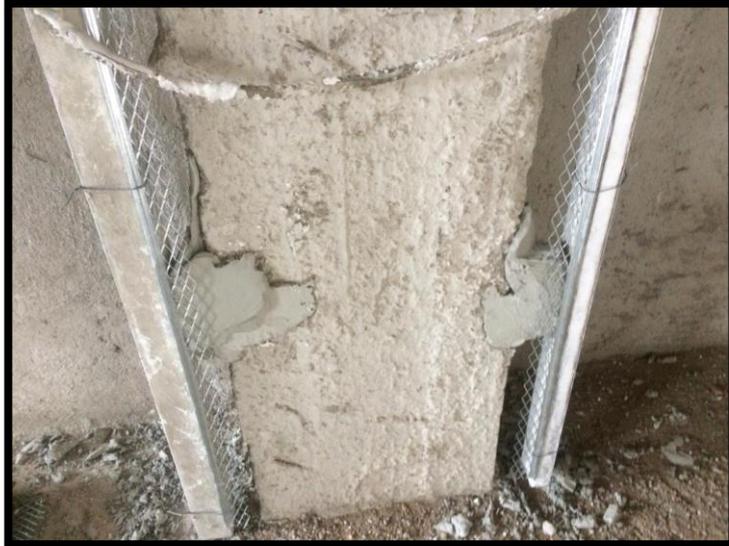
Imagen N° 33 Columna con yeso aplicado
