PRÁCTICA PROFESIONAL SUPERVISADA

ALUMNO: Fernández, Marcos Gustavo

PROYECTO: Práctica Profesional Supervisada

EMPRESA O INSTITUCIÓN: Municipalidad de Godoy Cruz, Dirección de Obras Particulares.

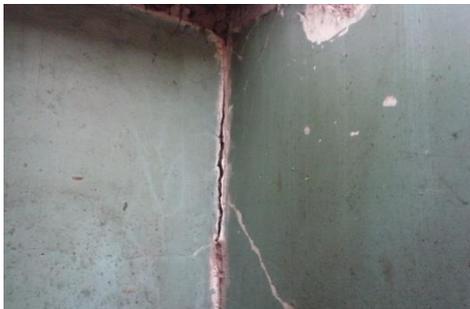
Imagen 1: Fisura en encuentro de muros

El procedimiento seguido en este caso fue realizar el correspondiente informe sobre lo visto indicando que, debido a la naturaleza del problema y que ningún muro presentaba inclinaciones, ante cargas normales (sin sismo) la estructura no presentaba riesgo inmediato de derrumbe. Se ordenó la colocación de testigos de yeso en las zonas más afectadas y se realiza un seguimiento cada tres meses para corroborar que se ha detenido el movimiento de la estructura.

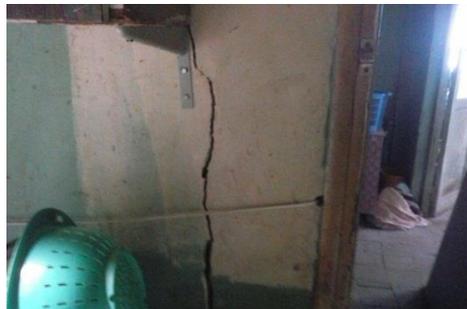
Imagen 2: Fisura pasante en muro de división interno

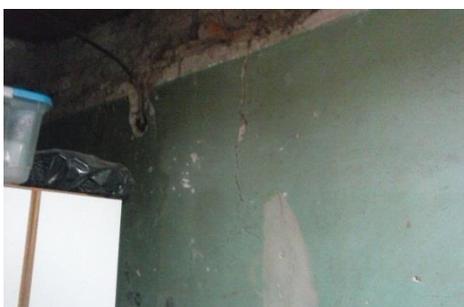
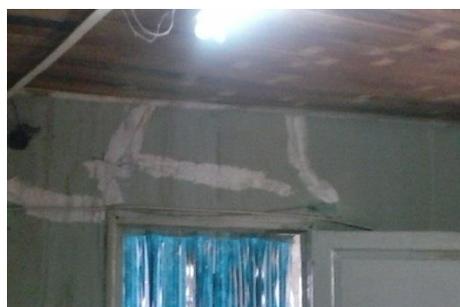
Imagen 3: Fisuras verticales a nivel techo y daño de humedad. Fisuras en dintel.

En la imagen 3 derecha, se observan fisuras en la viga de dintel. Como producto de las deformaciones, la puerta no cerraba correctamente.

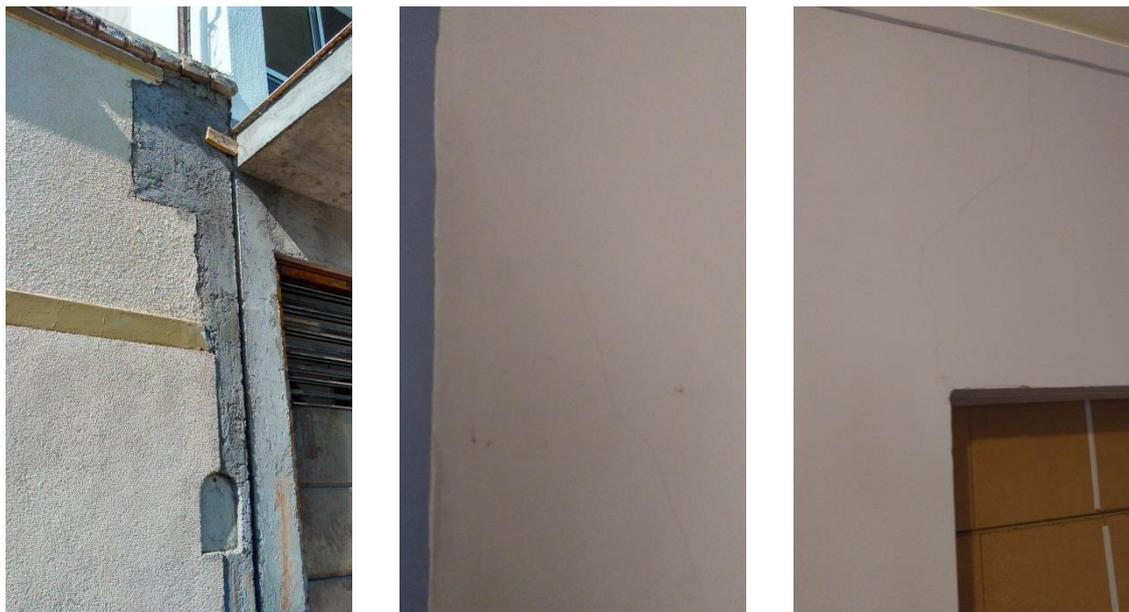
Se presentó el caso de una construcción, que al momento de realizar sus bases, dejó sin suficiente apoyo a la construcción aledaña, ocasionando un asentamiento de la misma y produciendo fisuras en el muro afectado. Se pidió la colocación de testigos de yeso y se ordenó a los responsables la correcta submuración y mejoramiento del suelo. En la imagen 4 se observa la construcción nueva y la afectada, y en las siguientes algunos ejemplos de las fisuras producidas.

Imagen 4: Construcción nueva y afectada. Fisuras producidas por asentamiento de las bases.

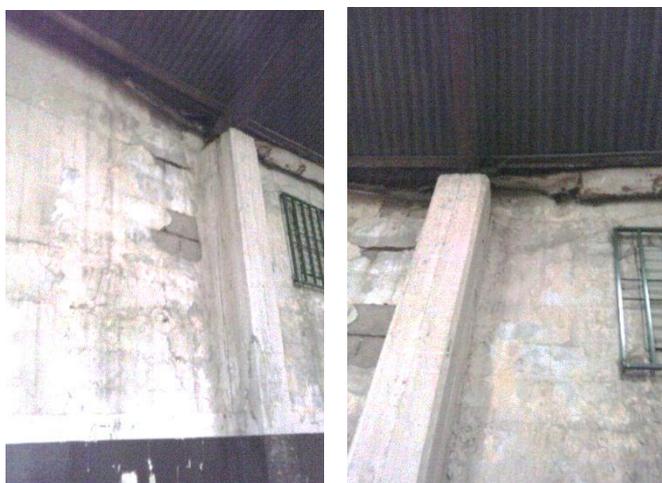
Ubicado en la calle Zizzias, entre el carril Cervantes y Morales, se observó un galpón utilizado como depósito, en el cual los años y la falta de mantenimiento, ocasionaron el deterioro del sistema de desagüe del techo. Esto facilitó que el agua se infiltre dentro del galpón (especialmente en el lado sudeste), produciendo daños en el muro y base, ocasionando que el mismo se incline hacia afuera, con peligro de derrumbe al terreno colindante, donde se encuentra el patio de una vivienda.

Imagen 5: Daños por humedad en muro sudeste

Se ordenó el inmediato apuntalamiento del muro y desalojo de la zona en riesgo de la vivienda aledaña. También se emplazó a 10 días para comenzar con las tareas de demolición o, como fue el caso de que el dueño no quería demoler, presentar una propuesta de refuerzo y reparación.

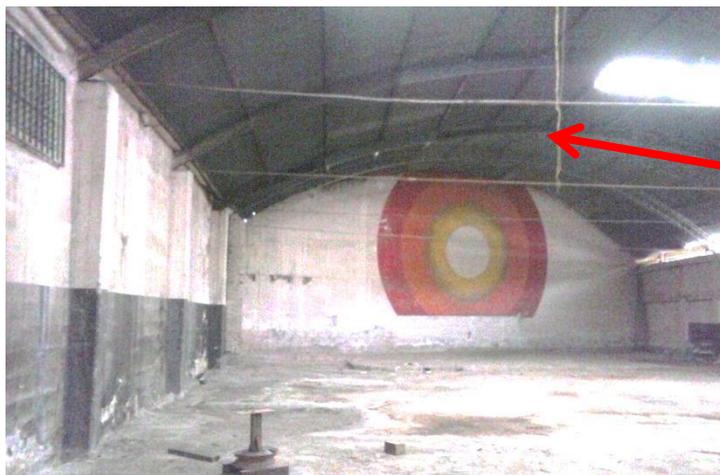
En la imagen 5, se puede ver el daño producido por la humedad, y en la imagen 6 se observa la deformación en el arco de techo producto del arrastre del muro al perder la verticalidad.

Arco ha perdido
su curvatura

Imagen 6: Deformación en arco debido al arrastre del muro

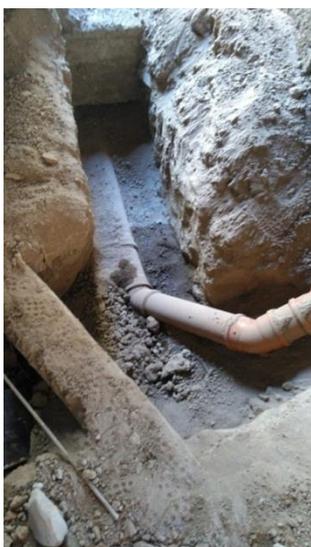
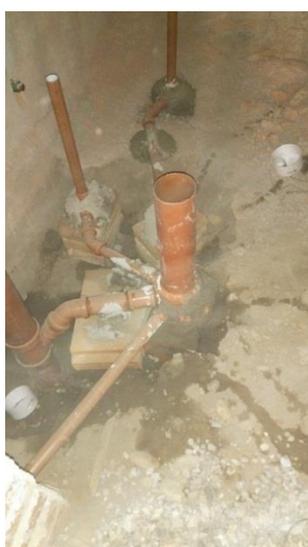
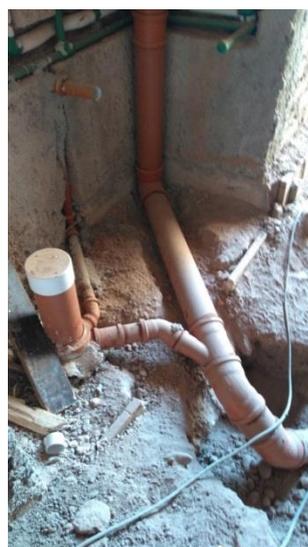
Imagen 28: Red interna de cloaca y prueba hidráulica

Como se aprecia en la primera fotografía de la imagen 28, se observa humedad, la cual corresponde a una pérdida en la junta elástica. Esto trajo como consecuencia el rechazo de la inspección, debido a la falla de la prueba hidráulica.
