PRÁCTICA PROFESIONAL SUPERVISADA

PROYECTO: SUPERVIZACIÓN DE OBRA.

EMPRESA O INSTITUCIÓN: Construcciones y Servicios Andinos S.A. (C.Y.S.A.)

Complejo Juan B. Justo ubicado en Avenida Juan B. Justo 823 de Ciudad, Mendoza.

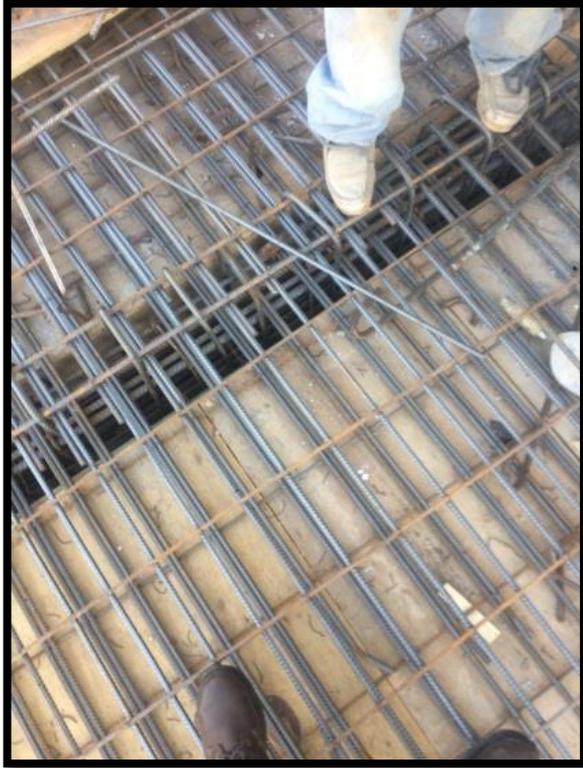
Imagen N° 22 Armadura unión losa maciza-viga

Previamente al llenado de losa se verificó el armado de vigas y columnas junto con el inspector municipal, se observó dimensiones, diámetros y cantidad de barras de acero como así también la posición del elemento donde se encontró justo a tiempo arranque de armaduras de columnas en posición errónea.
